# 耐震診断・耐震補強に関する考察

- 和歌山県の場合を中心として -

(その1：概要)

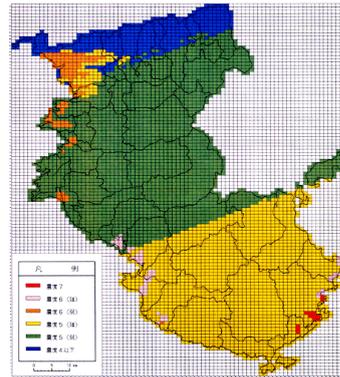
規模は和歌山県南方に位置する南海トラフで起きる地震で最大規模マグニチュード 8.4 とし、地震断層位置は南海道地震(1946年)と同じである。

図1 南海道沖地震予想震度分布<sup>1)</sup> 図2 液状化が予想される地域<sup>2)</sup>

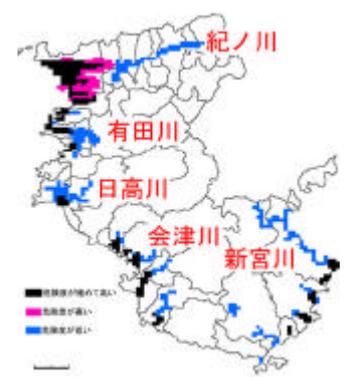
和歌山市・海南市の市街地では、軟弱地盤に多い沖積層の地域が発達し、その厚さが 30m を超えるところもある。この沖積層を構成している地質は、砂質地盤が多く、地下水位との関係から、地震時には液状化の発生が考えられる。

有田川の河口付近にある有田市街地は、軟弱地盤に多い沖積層が、厚さ 20m を超えるところもあり、地質の構成は粘土質や砂質が多く、上流では礫質が多く比較的よい地盤となっている。砂質地盤では液状化の発生が考えられる。

図2の液状化が予想される地域の周辺で階数が高くない建物であるが、図6で判るように杭基礎の棟数が多く見受けられるため軟弱地盤であることが判る。また、158棟の内79棟がエキスパンションジョイントにより、他の棟と接続されており、図7で示すように大半が50mmの間隔である。建物と地盤との固有周期の関係からエキスパンションジョイントの間隔が50mmでは狭い場合もある。
